Hjulet lossande mitt på bron i centrala Eskilstuna

Vi har träffat Daniel Serrander från Eskilstuna vars son var med om en olycka efter att ha fått sina däck skiftade på en verkstad.

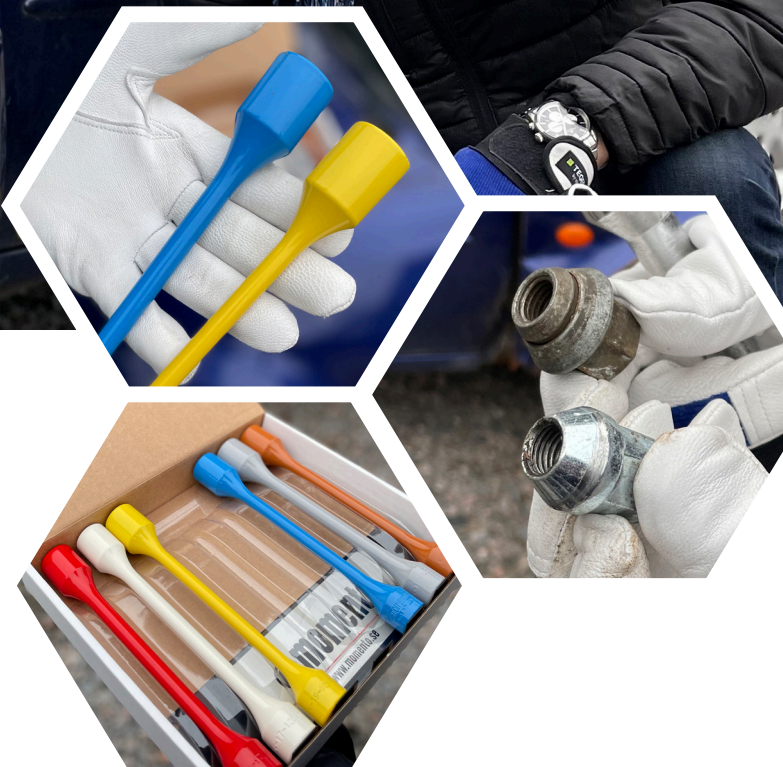
Det skulle senare visa sig att det inte blivit rätt åtdraget. Daniel berättar för oss över en kopp kaffe i sin villa, efter att han har visat upp bilen som står parkerad utanför garaget på uppfarten. Det hela hade inträffat i centrala Eskilstuna på en ganska vältrafikerad bro, med endast en fil i vardera riktning. Där och då lossnar vänster framhjul och far över vägen upp på trottoar och cykelbana. Tack och lov blev ingen skadad. Bilens framskärm hade däremot tagit smällen av att ha tappat ett framhjul. Dessutom stod nu bilen på tvären och blockerade filen han körde i. Med handlingskraftig hjälp från några starka grabbar fick de tillbaka däckets igen. De "lånade" hjulbultar från de övriga hjulen för att ersätta de saknade. Något chockad kunde sonen sedan fortsätta bilfärden hem igen.

När vi hälsar på hemma hos Daniel står alltså bilen fortfarande kvar där. Framskärmen har fixats till så gott det går och nya hjulbultar sitter på plats.

Vår teori är att hjulbultarna har gått sönder av att ha blivit för **hårt** åtdragna. Däckbytet utfördes på en verkstad enligt normalt förfarande med slående mutterdragare. Dock användes inte Momenthylsa.

Vi kan inte nog förklara hur viktigt det är att använda rätt åtdragningsmoment vid däckbyte.
